FAZER O QUE? Reflexões acerca da conservação na Arquitetura Moderna

Teorias e práticas de intervenção no Moderno

13º Seminário
do_co,mo,mo_
brasil

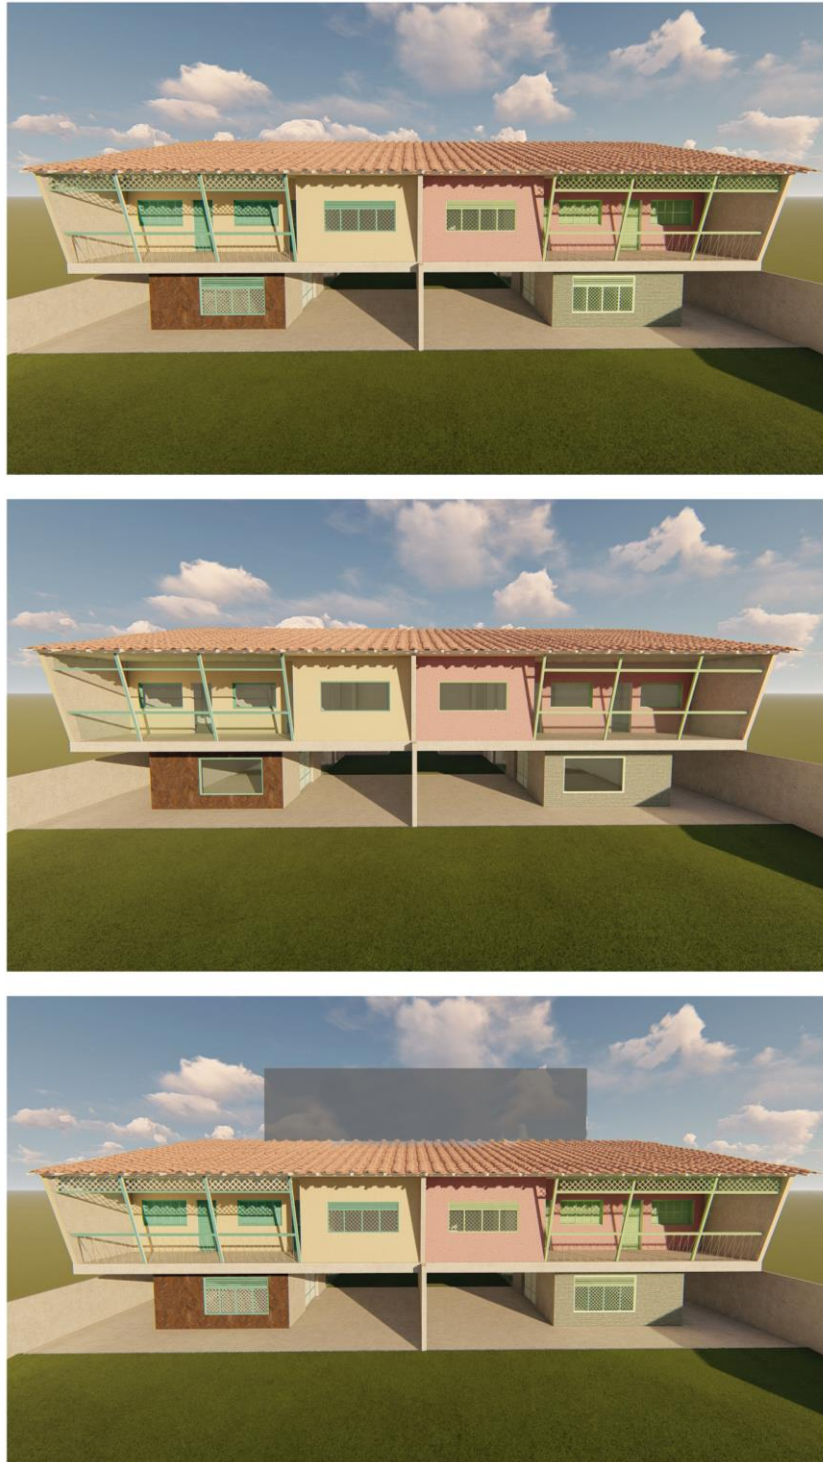
Figura 3: a) 3D das casas geminadas representando o estado o mais próximo possível antes da degradação sofrida nos últimos anos. b) 3D das casas geminadas representando o preenchimento das lacunas por elementos de natureza semelhante, mas com menor nível de detalhe. c) 3D das casas geminadas com acréscimo de volume para representar aumento da área útil.

Aponta três tipos de ações, ilustradas através de imagens 3D (Figura 03), e reflete o que elas representam para o caso das casas geminadas da Av. Rosa e Silva, em Recife. As ações indicadas focam na forma e composição das edificações e discute aspectos relacionados a materiais, tradição, técnica, implantação, integração das artes, interconexão e imagem. Enquanto elementos que influenciam na forma da edificação entende-se os aspectos compositivos da volumetria e os detalhes dos elementos arquitetônicos. Além da forma, acrescenta-se a transparência dos fechamentos como propriedade que interfere na conexão e interconexão entre exterior e interior.

AÇÃO 01. Aponta para a existência de um conjunto de ações que contribuam para resgatar a forma e a imagem o mais próximo possível das edificações quando foram construídas. Ou seja, resgata-se a integridade dos bens devolvendo a imagem a mais próxima possível do projeto original. Em função do alto grau de perda do material das edificações originais, esta alternativa deve-se preocupar com a distinguibilidade das intervenções de modo a assegurar a autenticidade do bem.

AÇÃO 02: Resgatar a integridade do bem deixando em evidência a tragédia (da destruição) como parte da história das casas. A reconstrução dos elementos perdidos mantém suas propriedades, mas sem necessariamente reconstruí-los igual ao anterior. Reduzem-se detalhes e a preocupação maior é na forma e proporções. Deste modo, preservam-se extratos históricos e artísticos, matéria e materiais autênticos e sem a perda de registros, histórias e memórias das edificações.

AÇÃO 03. Adicionar volumes ao conjunto edificado, com distinguibilidade, de modo a favorecer acréscimo de área que possa viabilizar implantação de novas atividades.

A pesquisa de campo e a coleta de dados permitiu identificar os edifícios na sua composição original e a situação atual na qual se encontram os imóveis. A representação tridimensional produzida pela autora também foi um instrumento de análise. O primeiro será identificado como o sendo o Documento de Referência (Figura 1) e é a base para análise dos atributos. As figuras 1 e 2 representam as condições das edificações nos dois estágios.
